RAPPORT 2013:11

ÖVERSYN AV KULTURMILJÖ- INVENTERING I HUDDINGE

Kulturmiljöer inom strukturplaner

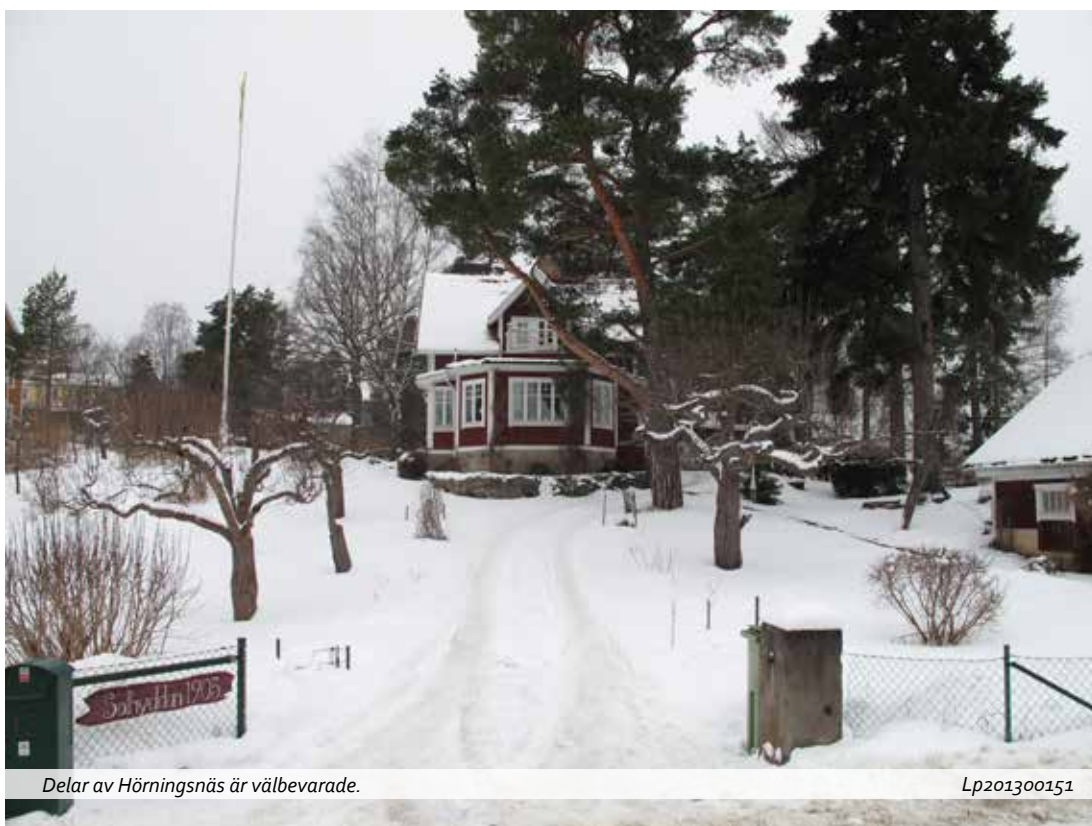
Lp201300151

Delar av Hörningsnäs är välbevarade.

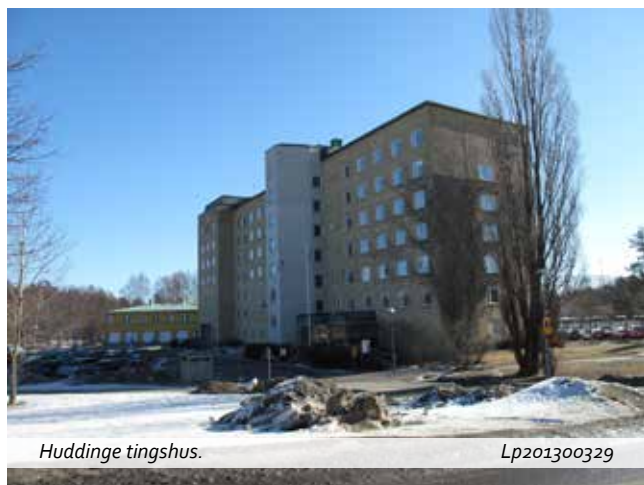
Lp201300329

Huddinge tingshus.

Byggnaden ritades 1959 av arkitekt Karl J Karlström och fungerade som tingshus för Huddinge tingsrätt fram till 2006. Trots byggnadens tydliga modernistiska 1960-tals arkitektur står den kvar i 1950-talets materialkvalité med fasader av gult tegel med lisener och mönstermurning samt ett plant tak med kopparklädd takfot. Byggnaden har ett utanpåliggande putsat trapphus med hexagonformade fönster samt ett påkostat entréparti av rostfritt stål med kopparklätt skärmtak.

Att exploatera i närområdet påverkar inte Tingshusets värden då det genom sin storlek och utformning klarar konkurrens från tillkommande bebyggelse (R1/G1).

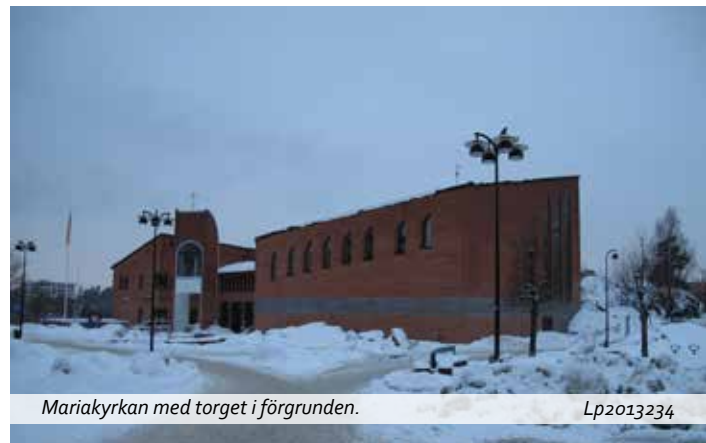
Lp2013234

Mariakyrkan med torget i förgrunden.

Mariakyrkan uppfördes mitt i Skogås centrum 1986-87 och ritades av den tyskländsfödde arkitekten Fritz Voigt (1911-2006). Byggnadens välvda fasader består av rött tegel och har en hög sockel i granit medan de sluttande taken täcks av kopparplåt. Kyrkan placerades kring det berg som redan fanns på tomten och byggnaden ansluter väl till dess förutsättningar. Mariakyrkan är placerad i anslutning till centrumbebyggelse där torgbildningen framför byggnaden är viktig för upplevelsen av platsen. En ytterligare förtätning i området är möjlig, dock inte i direkt anslutning till kyrkan (R1).
