# DAGVATTENUTREDNING

## SEGMENTET 1 KUNGENS KURVA

Uppdragsnummer 26016025

2018-02-09

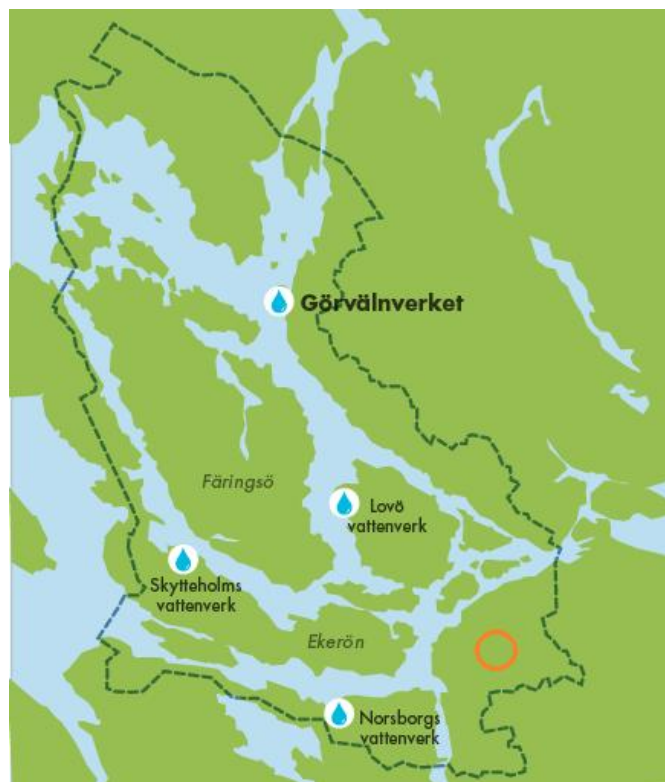
Figur 2. Östra Mälarens vattenskyddsområde med planområdet inringat. Källa: Norrvatten

Vattenskyddsområdet är indelat i en primär och en sekundär skyddszon. Den sekundära skyddszonen består av landområden inom vilket det sker en direkt avrinning mot Östra Mälaren. Planområdet ligger inom den sekundära skyddszonen för Östra Mälarens vattenskyddsområde med skyddsföreskrifter för att skydda Mälaren som dricksvattentäkt, se figur 2.

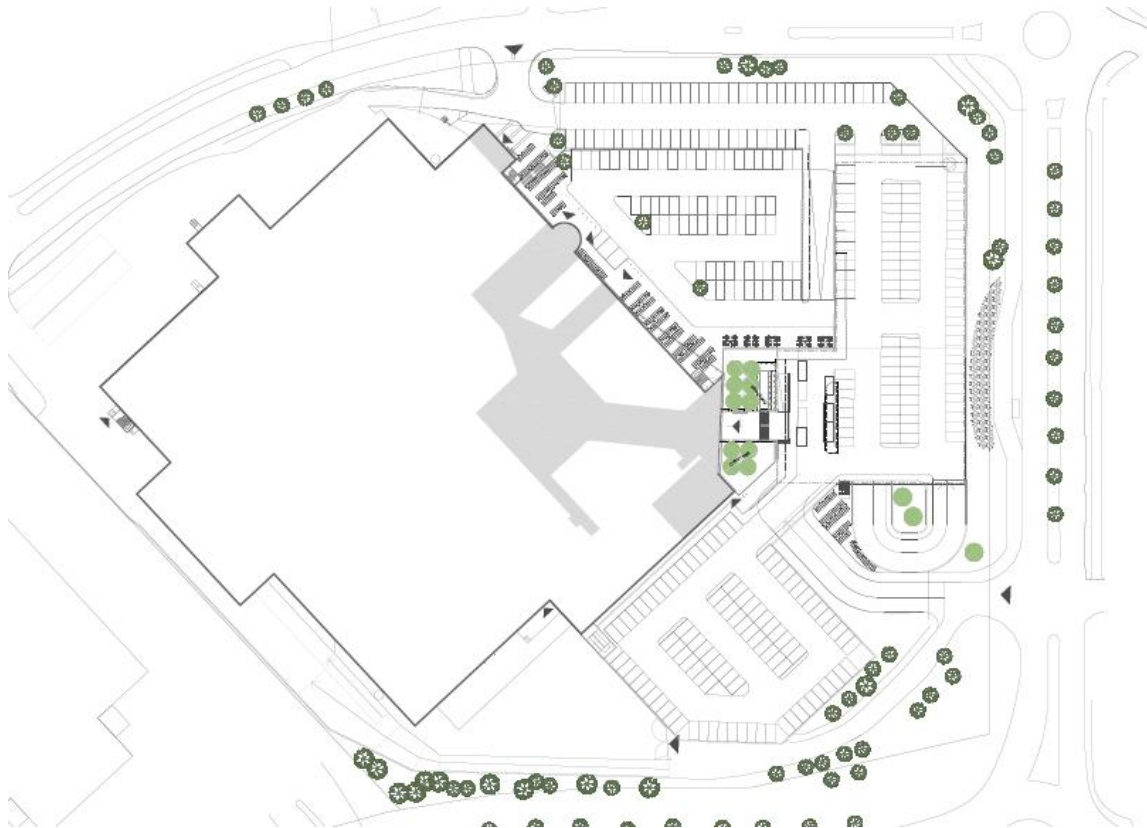
Figur 7. Framtida markanvändning jämfört med befintlig.

De ytor som berörs av utbyggnaden har delats upp i två områden, 1 och 2, där område 1 är befintligt men byggs ut med etapp 2 och 3, se figur 5, 7, 8 och 9. Område 2 är befintligt och förblir oförändrat efter utbyggnaden, se figur 6. Båda områdena ansluter till samma anslutningspunkt (anslutningspunkt 3 i sydost se figur 4 och 6) men bara område 1 förändras så att det krävs en lösning för dess ökade flöden, se flödestabeller nedan. Flödet har därför beräknats separat för område 1 och 2, före respektive efter exploatering, tabell 1-2 och 6-7. Magasinsberäkningar har även utförts för område 2 för att kontrollera flödet till den gemensamma anslutningspunkten, se kapitel 4.2.

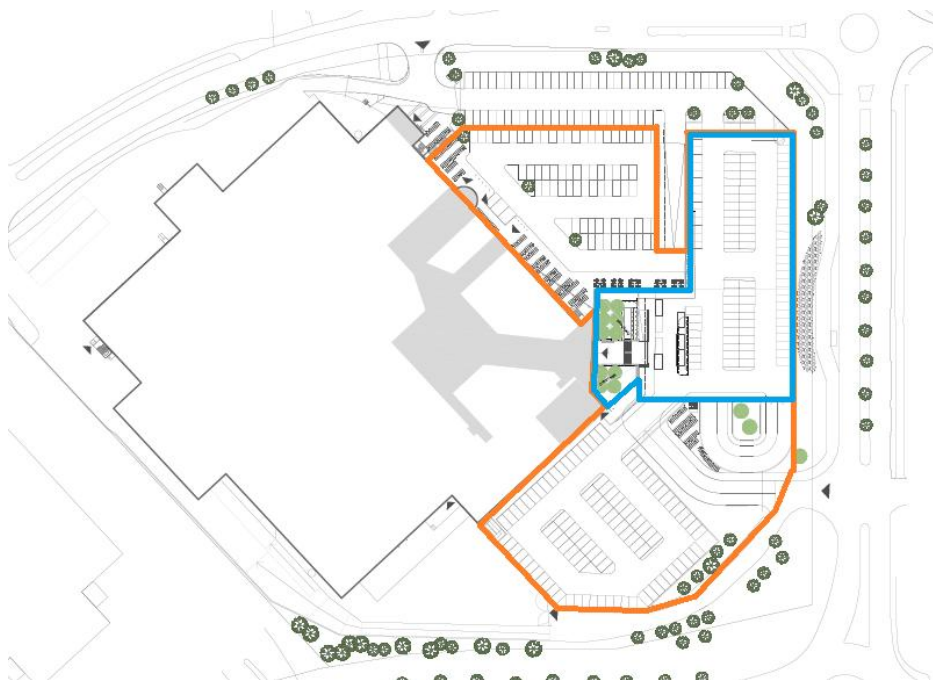
Figur 8. Område 1 visas i orange. Etapp 2 visas i blått.

Etapp 2 har en yta på 2137 m<sup>2</sup> varav 1832 m<sup>2</sup> är ny parkering och 305 m<sup>2</sup> är planteringar intill entrén. Detta ger tillsammans med de befintliga ytorna en total asfaltsyta för hela planområdet på ca 9181 m<sup>2</sup> och en total grönyta på ca 3548 m<sup>2</sup> vilket ger ett flöde på ca 219 l/s, se tabell 6.

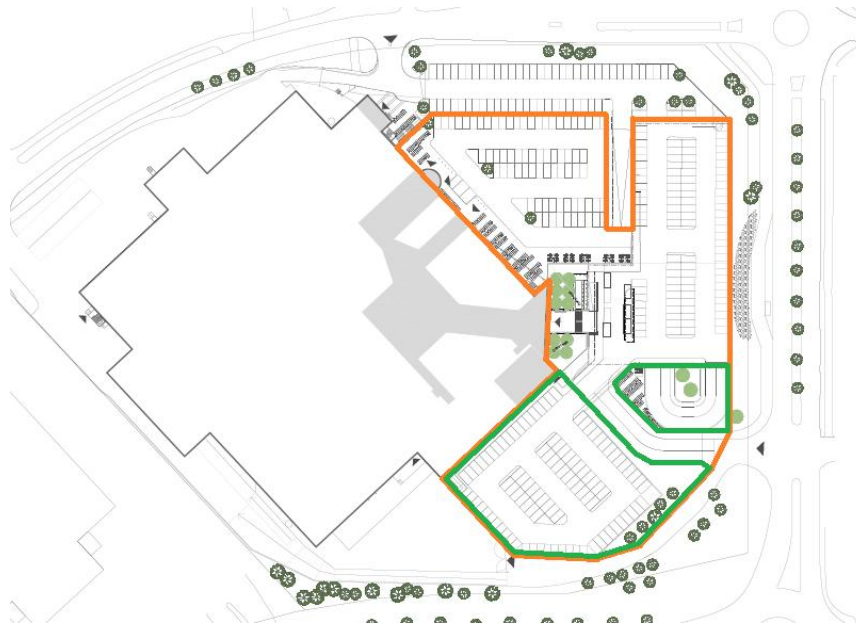
Figur 9. Område 1 visas i orange. Etapp 3 visas i grönt.

Etapp 3 har en yta på ca 2796 m<sup>2</sup> och grönytor på ca 627 m<sup>2</sup>. Detta ger en total asfaltsyta för hela planområdet efter att etapp 3 är genomförd på ca 10 076 m<sup>2</sup> och en total grönyta på ca 1702 m<sup>2</sup> vilket ger ett flöde på 252 l/s se tabell 7.

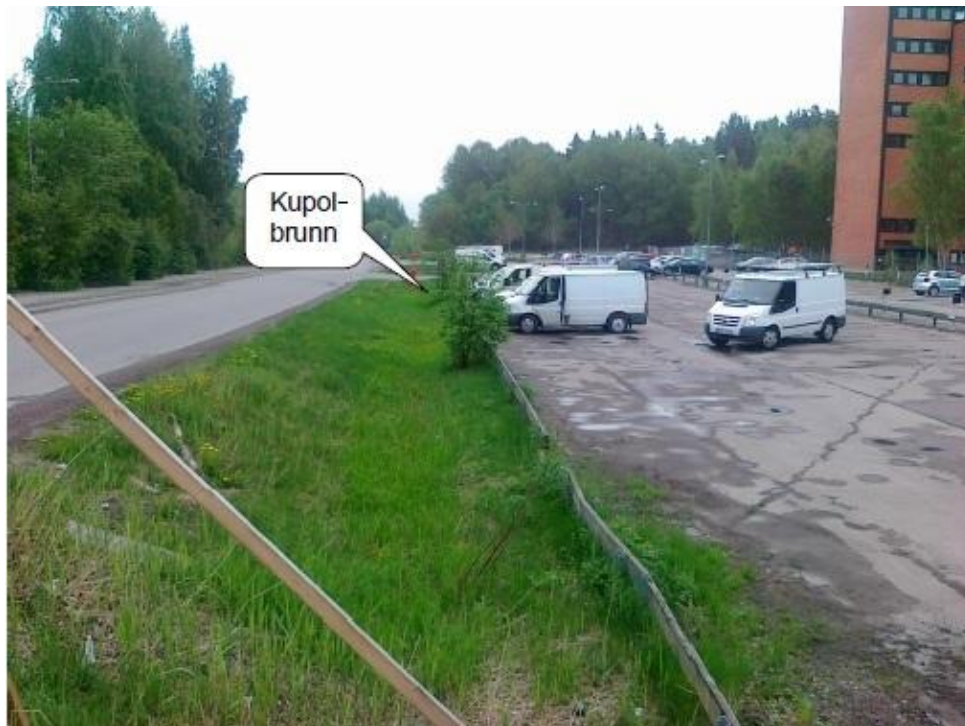
*Figur 10. Befintligt dike intill P-ytorna och bebyggelse på grannfastigheten Diametern 2, foto mot öster från Dialoggatan, från rapporten *Dagvattenhantering Diametern 2 – Kungens Kurva, Tyréns 2013-09-12*. Planområdet (Segmentet 1) ligger utanför bild till vänster.*

I rapporten *Dagvattenhantering – Diameterns 2, Kungens Kurva, Tyréns 2013-09-12* beskrivs dagvattenavrinningen från Segmentet 1 idag. Dagvattnet rinner ytligt från fastigheten (Segmentet 1) och samlas i ett dike intill P-ytorna på grannfastigheten Diametern 2. Diket är anslutet till inlopp till en befintlig damm i västra Kungens kurva, se figur 10, 11 och 12.

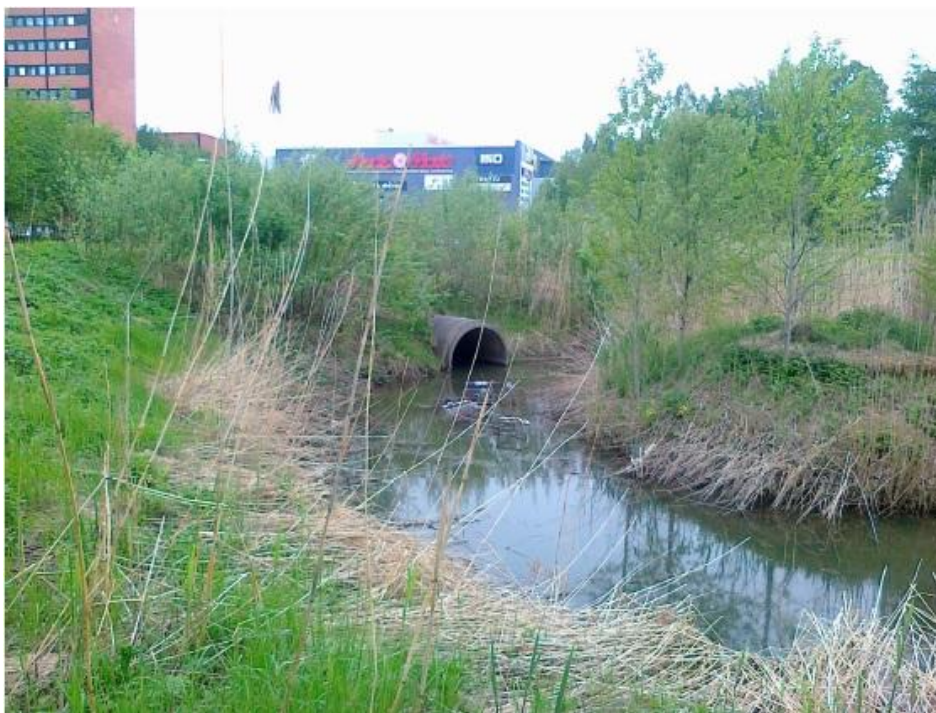
*Figur 11. Befintlig damm i västra Kungens kurvas delavrinningsområde där Segmentet 1 ingår. Foto mot väster och Dialoggatan. Bebyggelsen på Diametern 2 till vänster i bild. Bilden är hämtad från *Dagvattenhantering Diametern 2 – Kungens Kurva, Tyréns 2013-09-12*. Planområdet*

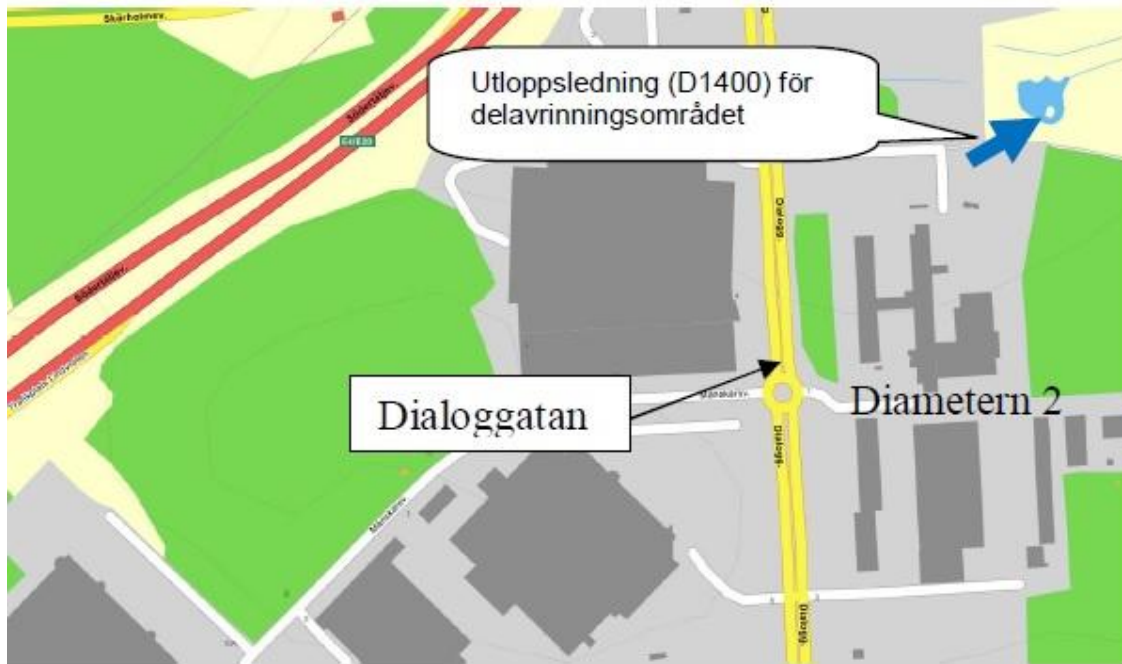
Figur 12. Översikt, nuvarande avrinningsituation. Planområde ungefärligen angivet. Bild hämtad från Dagvattenhantering Diametern 2 – Kungens Kurva, Tyréns 2013-09-12.

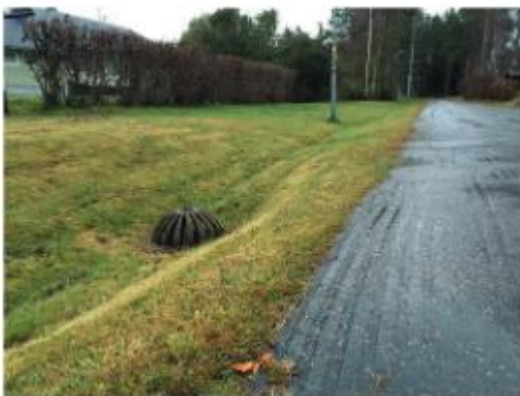
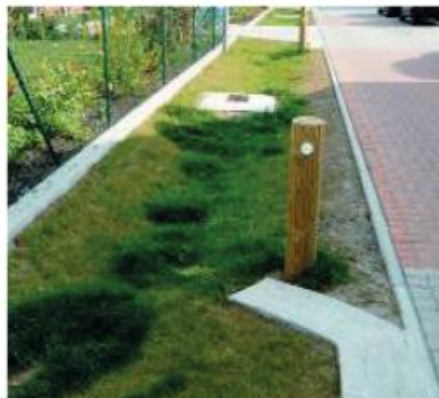
*Exempel på ett svackdike med dagvattenbrunn.*

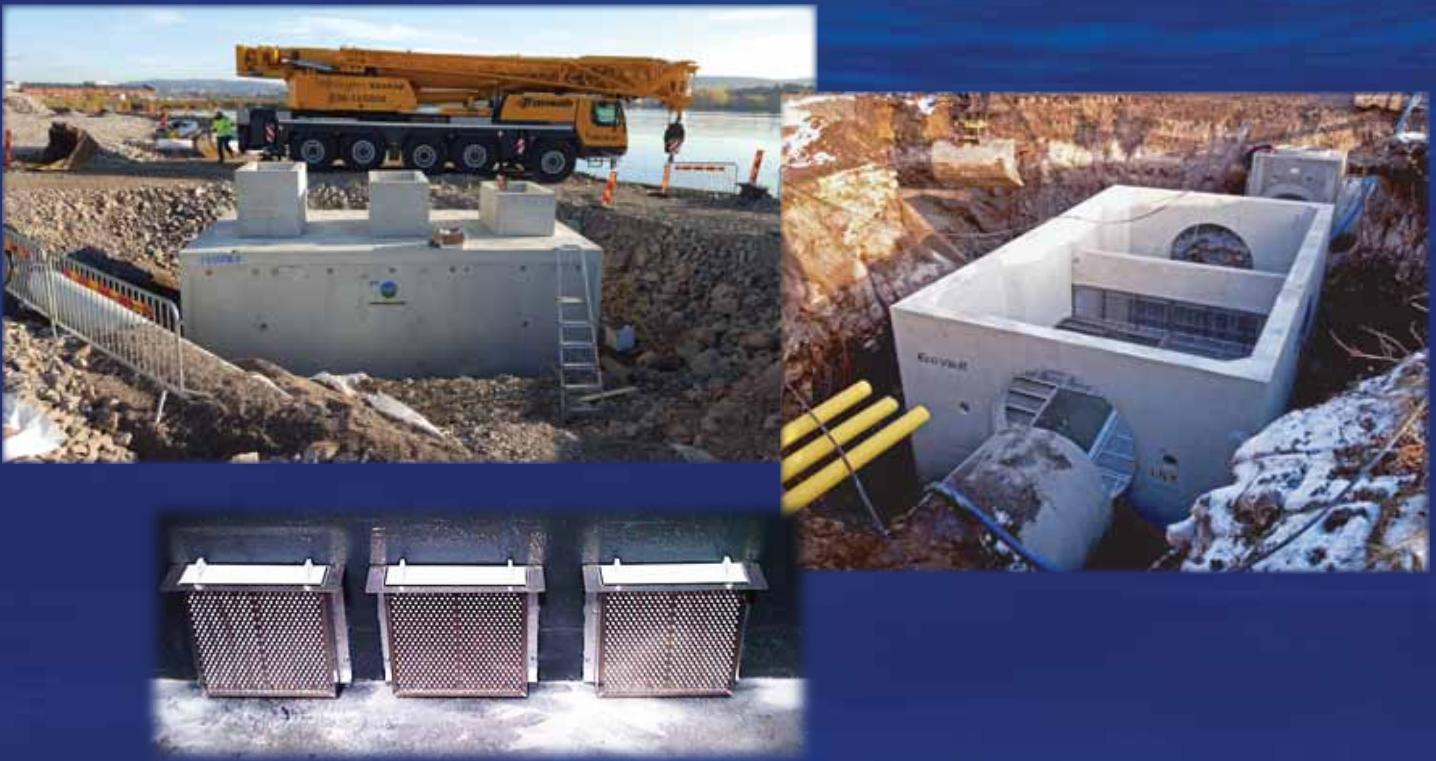
Ecovault är ett dagvattenmagasin med en hög reningskapacitet avseende partiklar, olja och lösta ämnen. Magasinet dimensioneras efter behov och är utrustat med ett filterpaket där filtermaterialet kan anpassas efter de ämnen som är viktigast att reducera.

EcoVault är speciellt framtagen för att klara mycket höga vattenflöden och för att filtrera vattnet. Filterna är anpassningsbara efter flödes hastigheter samt vilka föroreningar som skall avskiljas. EcoVault är mycket platseffektiv och kan användas istället för större avsättningsmagasin men ändå uppnå högre reningsgrad på grund av filtrering. Dagvattenmagasinet lämpar sig väl för allt från små- till storskaliga infrastrukturanläggningar, kommunala och industriella dagvattenlösningar, gruvindustrin, tunnelbyggen och småbåtshamnar m.m.

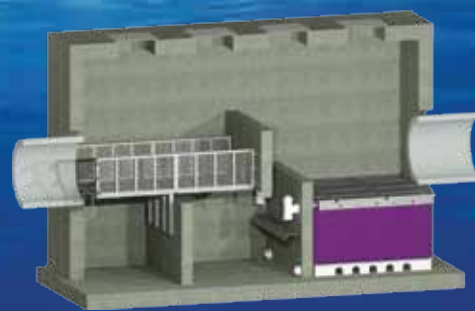
DeNitra - Vault<sup>™</sup>

Dagvattenmagasinet EcoVault kan med fördel förses med kemisk syresättning, VaultOx<sup>®</sup>, för stillastående vatten mellan regnperioder. VaultOx<sup>®</sup> gör att toxiciteten av first-flush minskar.

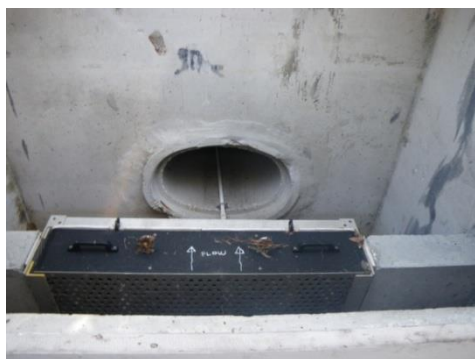
*Exempel på filterkassett som sitter i sin hållare. Notera lyftöglor och handtag för att lyfta upp kassetten när det är dags att byta filtermedia. Kassetterna blir tunga när de är vattenmättade så det behövs en mindre kran för att lyfta upp dem.*

En normal uppsättning filter i en filterkassett består av tre olika filtermedia 1) aluminiumsilikat 2) MBPP – oljelänsmaterial och 3) PuraPad – filtmattna.

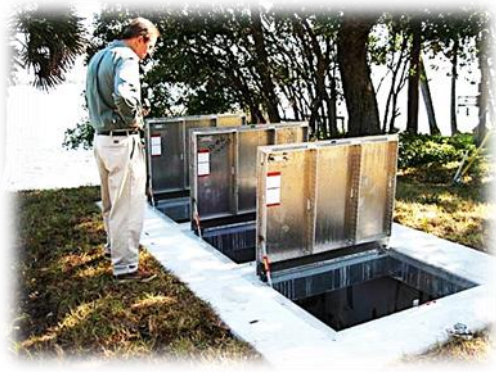
Öppna luckorna

1. Öppnar luckorna i slutet av EcoVaulten ovanför filterkassetterna
2. Lyfter upp filterkassetterna (liten kran)
3. Skruvar bort ena sidan på kassetten (uppströmssidan)
4. Tar bort de mättade filtermedierna (normal uppsättning består av tre olika filtermedia) – OBS de kan räknas som farligt avfall då de kan innehålla mkt olja resp metaller. De skall då omhändertas enligt gällande regler för farligt avfall.
5. Spola/torka av filterkassetten (vid behov)
6. Lägg i de nya filtermedia i samma ordning – kontakta Seka Miljöteknik vid frågor.
7. Skruva på kassettsidan
8. Sätt tillbaka kassetten i EcoVaulten – rättvänd.

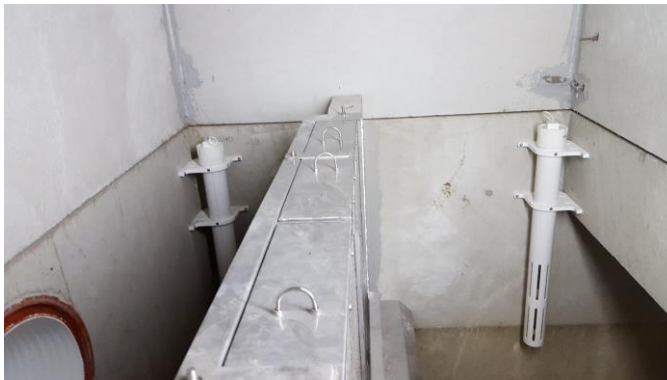
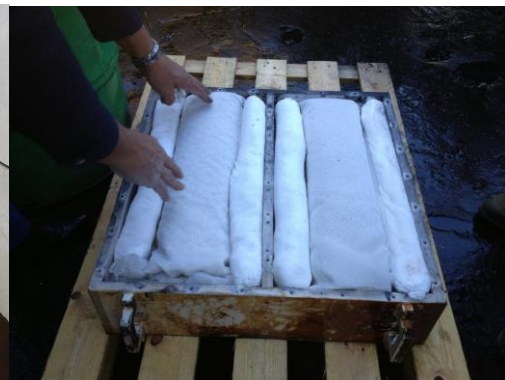
Lyftöglor ses uppe på filterkassetterna. Öppnad filterkassettt – nya påsar med filtermedia och andra filtermaterial läggs i på samma sätt som de gamla låg.

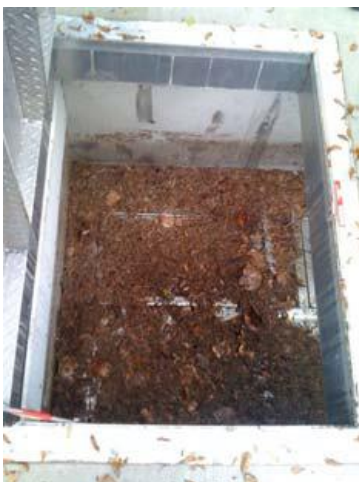
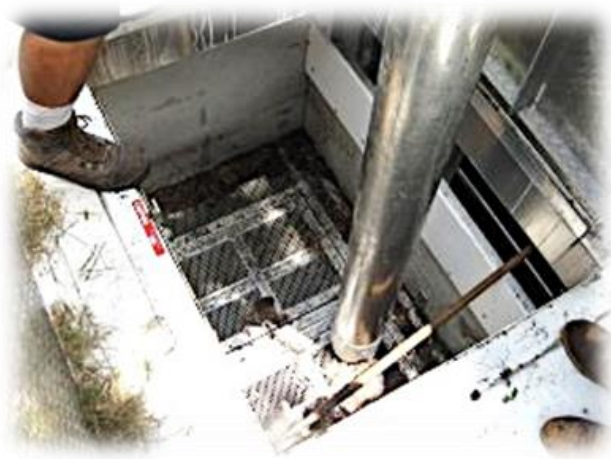
Sug bort skräp och slam som finns uppe på rens gallret

1. Öppna luckorna över rens gallret
2. Nedstigning i strukturen
3. Sug rent ytan på gallret
4. Öppna gallret och sug bort slammet i botten på kamrarna.
5. Spola rent med hetvatten vid behov
6. Stäng gallerluckorna
7. Byt oljelänsan - Den skall vid behov omhändertas enligt gällande regler för farligt avfall. Oljelänsan har karbinhakar som ska fästas i öglorna på den tvärgående väggen.

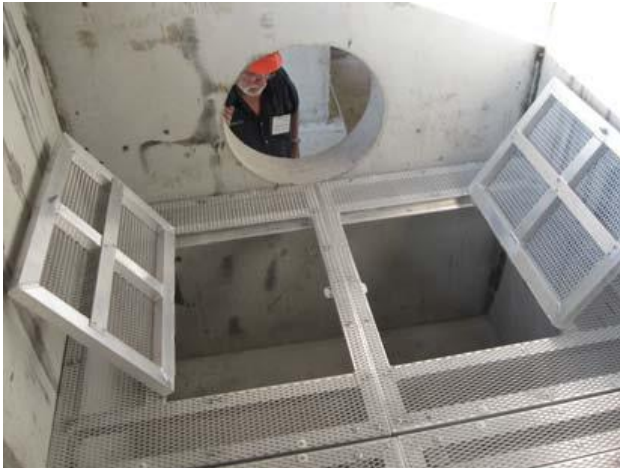
Öppna luckorna på rengallret och sug bort slammet i botten på strukturen.

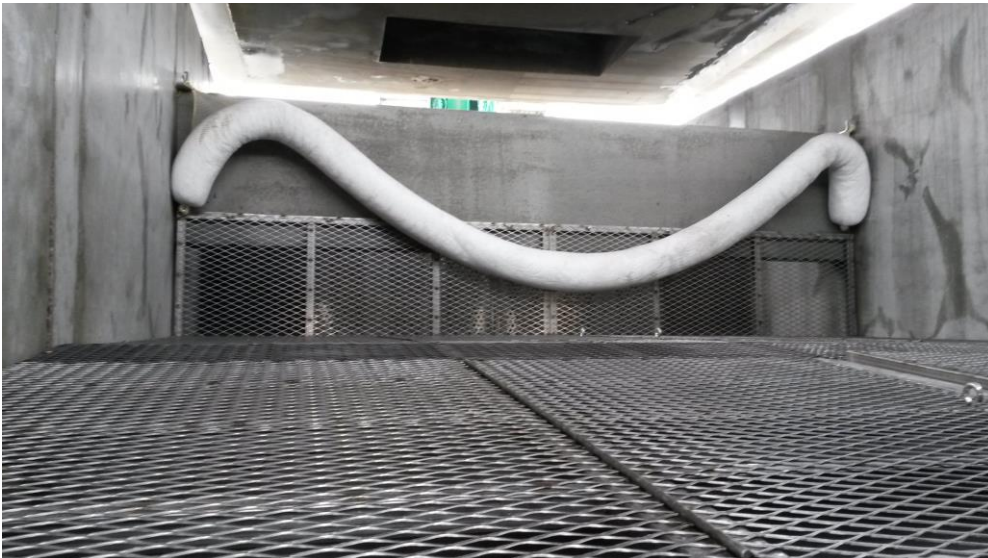
Öglönsan hängs i öglorna på den tvärgående väggen.

Vid sedimentationskamrarna i EcoVaulten så hängs en oljelänsa upp vars uppgift är att avskilja petroleumprodukter. Oljelänsan är av hög kvalitet och levereras med karbiner som hakas i öglorna som finns monterade i EcoVaulten.

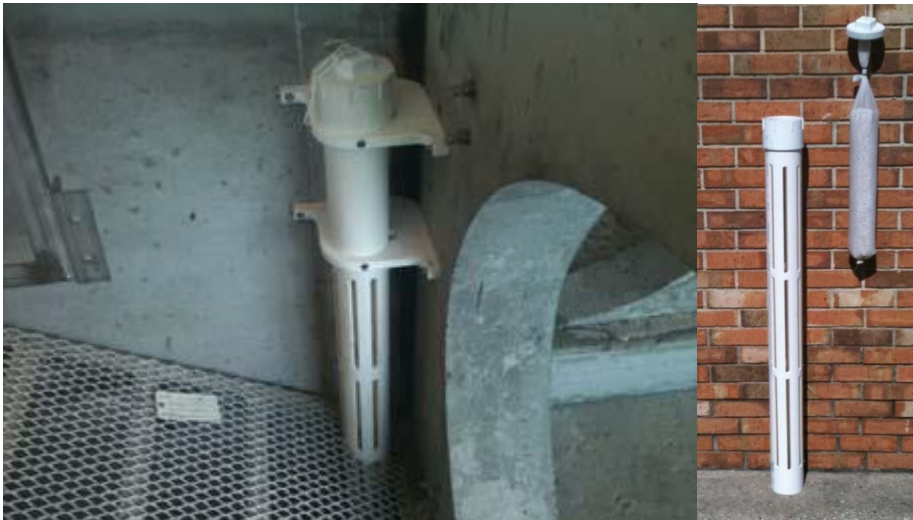
VaultOxhållare fäst i en EcoVault samt påsen som hängs ned i hållaren.

1. Använd personlig skyddsutrustning enligt säkerhetsdatablad (skyddsglasögon, handskar och heltäckande klädsel).
2. Skruva av locket på hållaren
3. Ta upp den använda påsen med VaultOx
4. Sätt i den nya påsen med VaultOx
5. Sätt på locket
6. Den använda påsen med VaultOx skall omhändertas enligt gällande regler för farligt avfall.

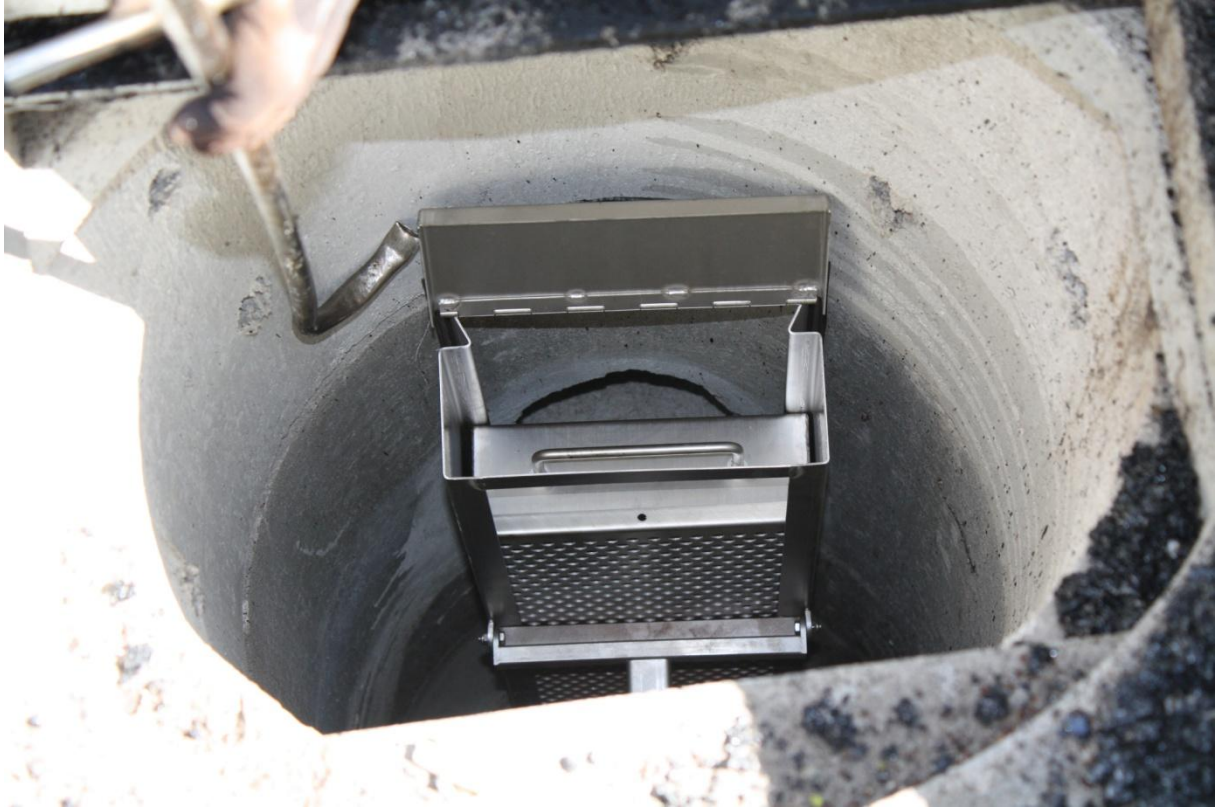
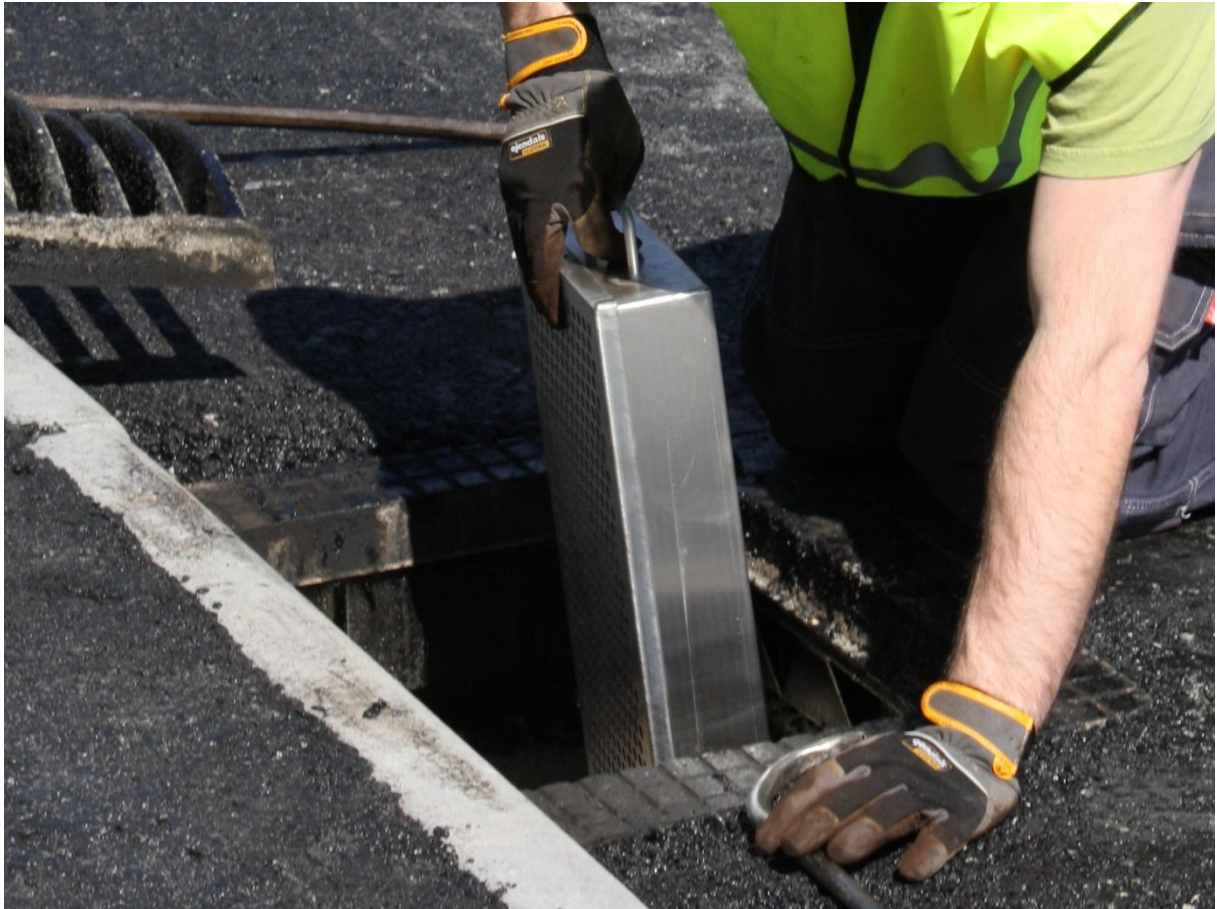
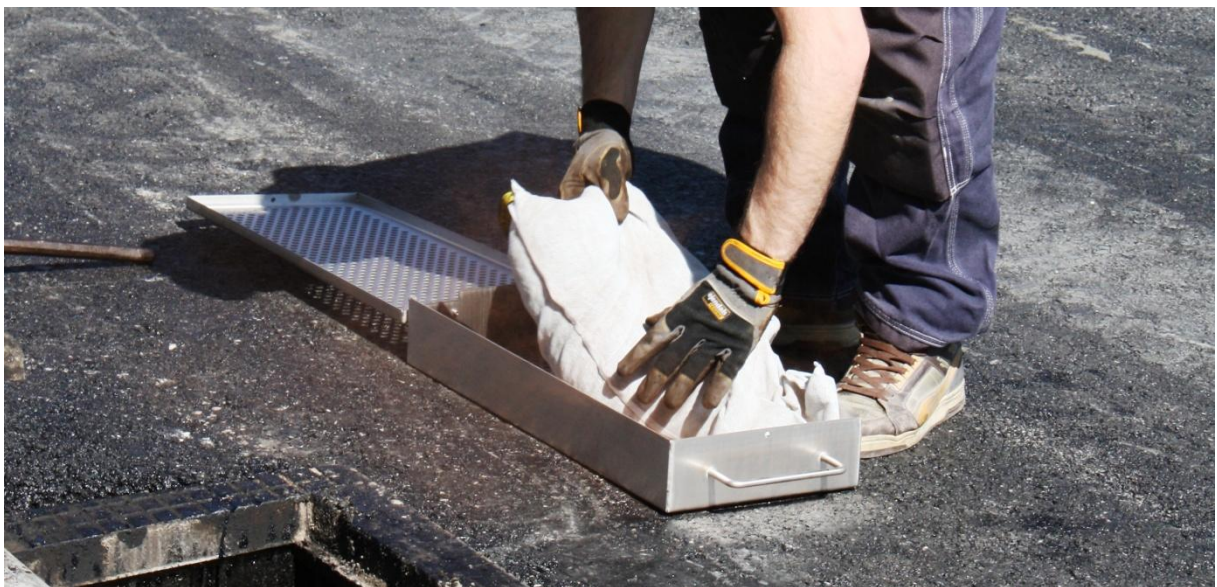
Filterbyte

För byte av filterpåse, börja med att öppna luckan som finns på toppen av filterkassetten. Dra sedan upp innerkassetten och placera den på marken med öppningen uppåt.

Öppna därefter luckan, lyft ut påsen och placera sedan i en ny filterpåse innan innerkassetten åter sänks ned i kassetten.
